**PERSONVAGNAR**

KARDANAXEL

P 120, 14-ser., P 1800

# **VERKSTADS HANDBOK**

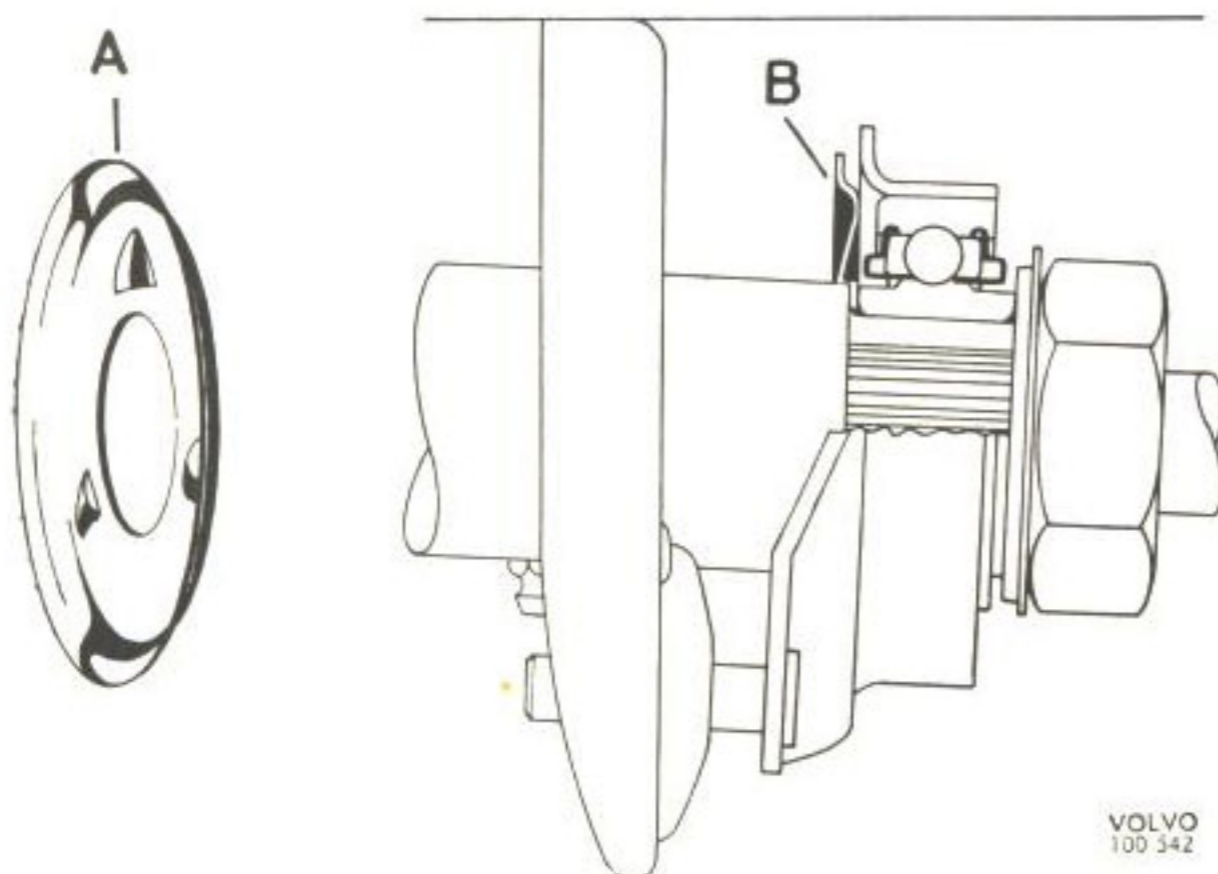
Bild 12.

- A. Skyddsplåt, sen. utf.
- B. Skyddsplåt, monterad

Pressa stödlager (7 bild 1 och 2) i hållaren med ring SVO 4081, se bild 7. Sätt skyddsplåt, stödlager, tryckbricka och låsbricka på främre kardanaxeln. Är skyddsplåten av tid. utf. bör den bytas mot skyddsplåt av sen. utf. med styrning mot ytterdiametern och förstorat hål för radieövergången, se bild 12.
